AVANCES TÉCNICOS

264

Gerencia Técnica / Programa de Investigación Científica / Junio de 1999

CONTROL DE DERRUMBES Y NEGATIVOS EN CARRETERAS, MEDIANTE TRATAMIENTOS DE TIPO BIOLÓGICO

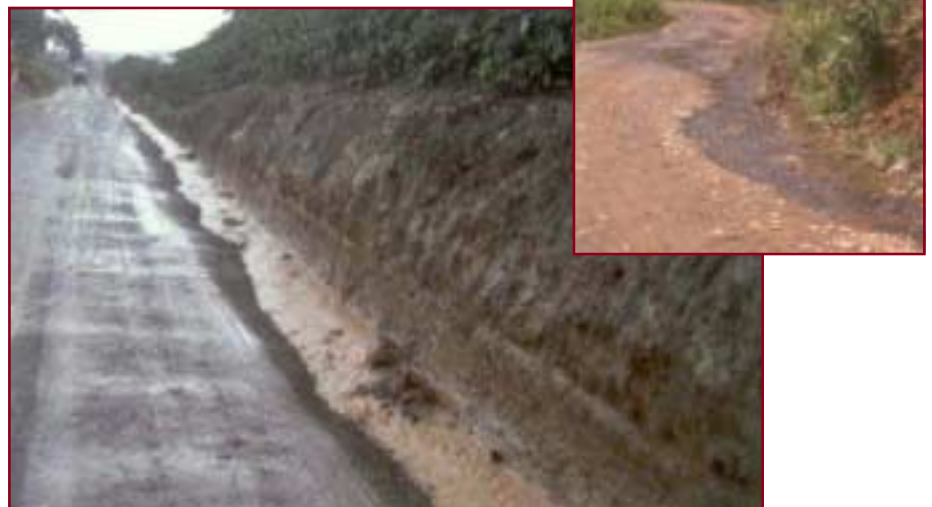
Figura 1. Socavamiento de cunetas por falta de mantenimiento periódico.

- A la falta de mantenimiento de cunetas y cajas colectoras de aguas de escorrentía, o sólo realizado cuando se aproxima las épocas lluviosas, dejándolas desprovistas de coberturas vegetales y expuestas a los procesos erosivos por el agua (Figura 1)
- Al socavamiento y saturación de las laderas debido a la caída permanente de agua sin

balasto. Las cunetas generalmente permanecen descubiertas lo cual las hace susceptibles a la erosión en cárcavas, debido a la profundización de fondo y socavamiento de sus taludes por efecto de la energía de las aguas de escorrentía incontroladas (Figura 1).

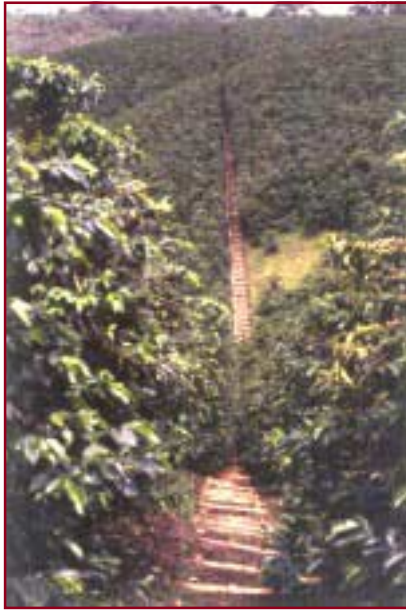
Figura 2. Escaleras hechas en guadua.

como disipadores de energía de las aguas de escorrentía y como punto de apoyo para la seguridad de los trabajadores. Las escalinatas se pueden hacer en guadua (*Guadua angustifolia*) (Figura 2) o con escombros de construcciones de las fincas (Figura 3).

Para conseguir una mayor duración, las guaduas utilizadas en la construcción de los peldaños deben quedar protegidas en ambos extremos con sus tabiques y enterradas, de tal modo que su parte superior quede a ras del

suelo. Cada peldaño de guadua se sostiene con tres estacas enterradas a ras de suelo para evitar accidentes para las personas que por allí circulan. Dos estacas deben ir clavadas en cada extremo por la parte inferior y una tercera en el centro del peldaño, en el otro lado de la guadua.

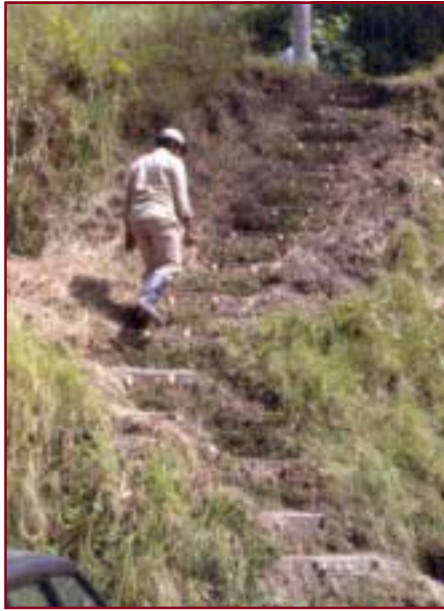
Figura 3. Escalinatas hechas con escombros de construcción.

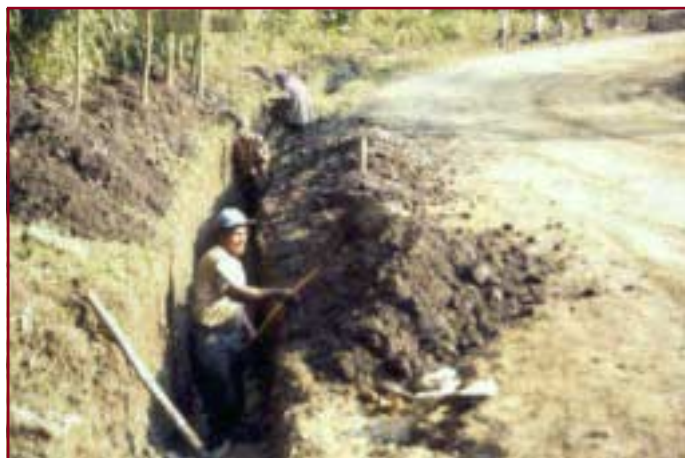
Figura 4. Obras de drenaje para evacuar aguas subsuperficiales.

Cuando no se establecen previamente las obras de drenaje en lugares de confluencia de aguas subsuperficiales el suelo presenta niveles freáticos altos. La vida útil del pavimento es corta, los taludes se desploman con frecuencia y su control no se logra sólo con obras de concreto o coberturas vegetales si antes no se hacen las obras de drenaje necesarias (Figura 4).

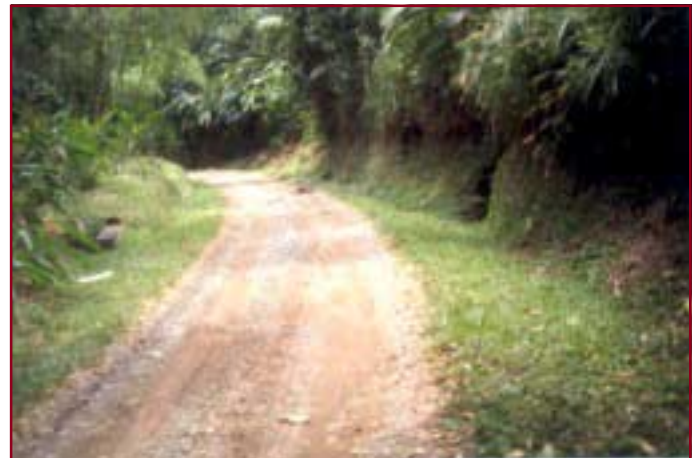
Figura 5. Cuneta protegida con coberturas vegetales de porte bajo.

Lo ideal para proteger las cunetas, es mantener coberturas vegetales (arvenses) densas, de porte bajo como el pasto grama (*Paspalum notatum* y *Paspalum conjugatum*), y el maní forrajero (*Arachis pintoii*), entre otras (Figura 5).

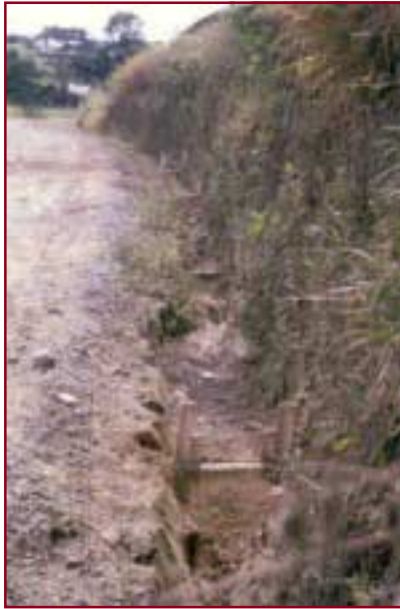
Figura 6. Trinchos utilizados para evitar el socavamiento de cunetas.

En cunetas construidas en sitios con pendientes menores del 5% y sin establecimiento de coberturas vegetales se deben hacer trinchos escalonados cada 1 a 2m, con un vertedero amplio. De la misma forma se debe proceder en zonas

de evacuación de aguas de escorrentía para recuperar cárcavas, donde el trincho debe quedar 20 a 40cm enterrado por debajo de la base del cauce.

La altura del trincho no debe superar la cuneta o zanja. En estos casos, la base del vertedero del trincho debe quedar a ras del fondo de la cuneta, ya que se busca en este caso evitar el socavamiento del fondo y de los taludes laterales, pero no la obstrucción del paso del agua ni la acumulación de sedimentos (Figura 6).

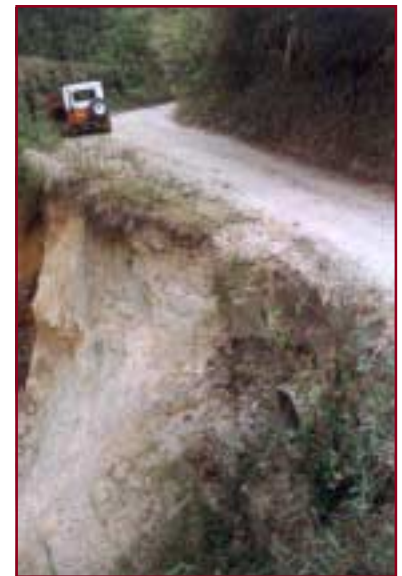
Figura 8. Formación de negativo de carretera por obras inconclusas

A veces, cuando se hacen las cajas se dejan inconclusas, es decir, se evacúa el agua a media ladera y se crean problemas de formación de cárcavas remontantes (7), que aceleradas por las desyerbas drásticas en los cultivos con azadón o herbicidas, terminan formando “negativos” en las carreteras y las destruyen (Figura 8).

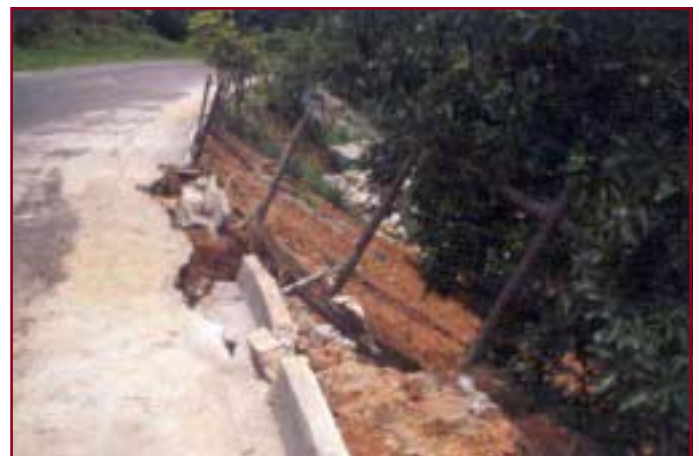
Figura 7. Formación de negativo de carretera.

escorrentía incontroladas inician procesos erosivos como socavamientos y negativos en las carreteras (Figura 7).

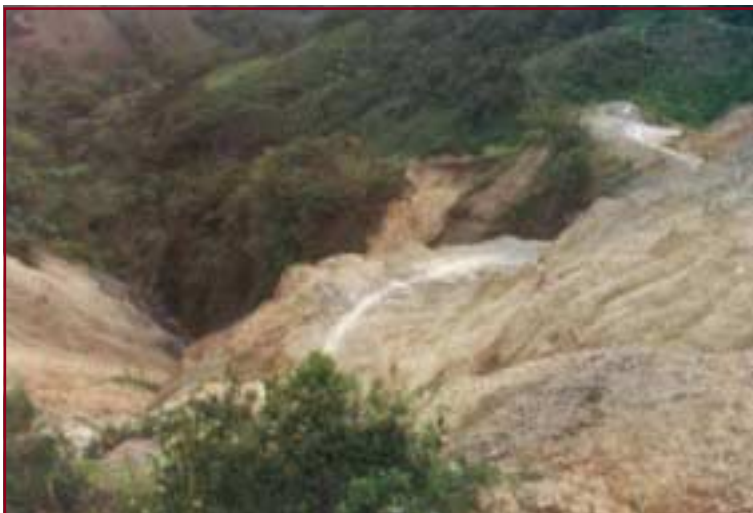
Figura 9. Cárcava remontante.

Cuando no se construyen las cunetas ni las cajas colectoras de aguas de escorrentía en las carreteras se pueden presentar grandes problemas de cárcavas y remociones masales en aquellos sitios por donde se desbordan las aguas de escorrentía, luego de un

aguacero intenso (mayor de 50mm/h) (Figura 9).

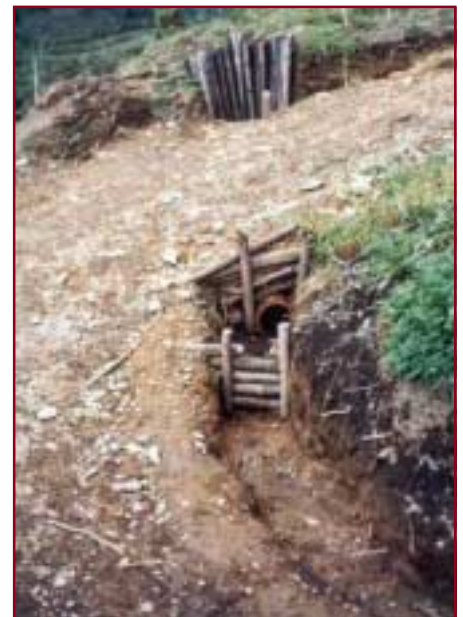
Figura 10. Caja colectorora de aguas de escorrentía.

Dentro de las fincas las cajas colectoras pueden construirse también en madera (Figura 10).

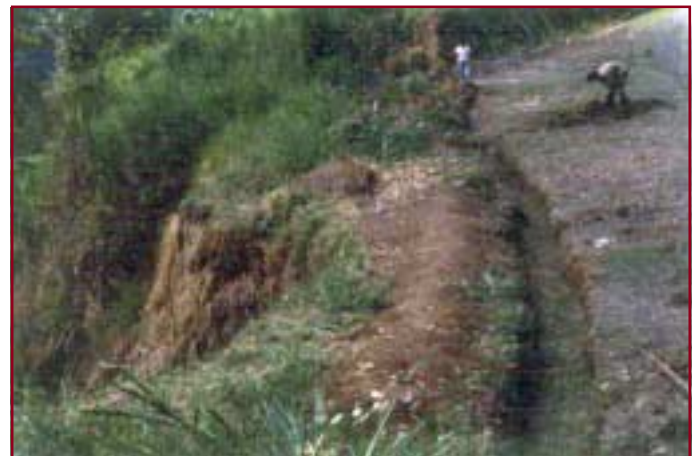
Figura 11. Canal de corona con cobertura de pasto grama (*Paspalum conjugatum*) para desviar flujo de agua por escorrentía en el control de negativo de carretera. (Cenicafé, Chinchiná, diciembre de 1993).

Se hizo un control inicial de las aguas de escorrentía y aguas sub-superficiales, mediante un canal de corona (Figura 11) y filtros (Figura 12). Se complementó el trabajo con sellamiento de grietas.

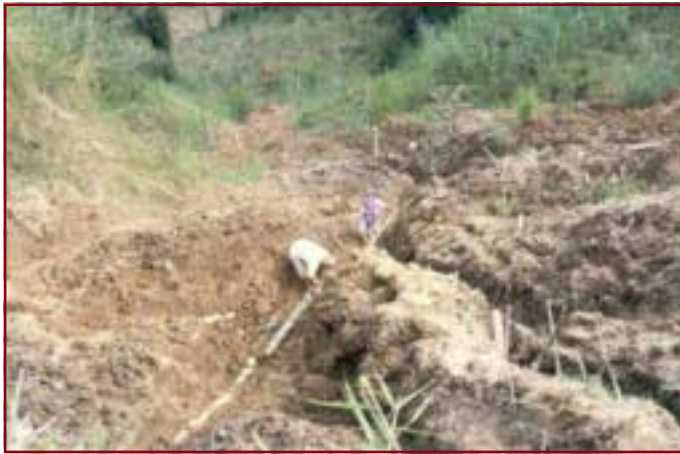
Figura 12. Filtros en guadua para evacuación de aguas dentro de una cárcava.

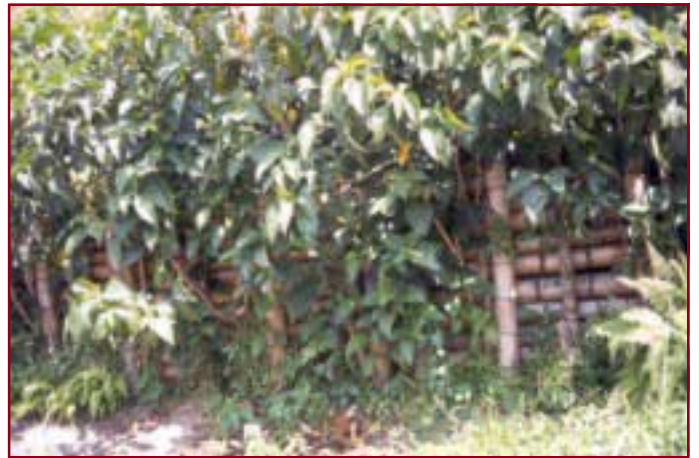
Figura 13. Trinchos reforzados con quebrabarrigo o nacedero.

Como se había perdido parte de la banca, ésta se reconstruyó usando material del subsuelo (tierra amarilla), con el cual se hicieron terrazas escalonadas bien compactadas, empezando de abajo hacia arriba hasta alcanzar nuevamente el nivel de la carretera. Las terrazas se sostuvieron con guadua (*Guadua angustifolia*) y se reforzaron con

estacas de quiebrabarrigo o nacedero (*Trichanthera gigantea*) entre otras especies (Figura 13). Previo a la construcción de cada terraza se colocaron filtros de guadua en el sentido de la

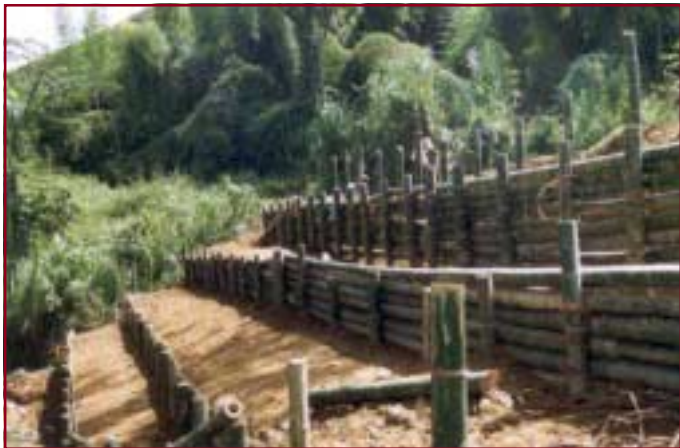
Figura 14. Construcción de terrazas escalonadas en tierra, para conformar parte de la banca perdida como consecuencia de negativo de carretera. Cenicafé, Chinchiná, Caldas, septiembre de 1995.

pendiente, para evitar saturaciones del terreno y posterior movimiento de las terrazas. Terminadas las terrazas, se cubrió toda el área con vegetación multistrata de la región (Figura 14).

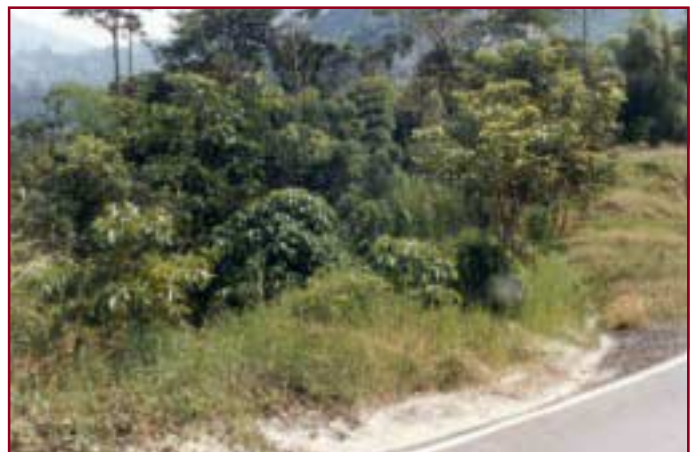
Figura 15. Recuperación definitiva de negativo de carretera. Se observa el cubrimiento total de las terrazas con vegetación multistrata. Cenicafé, Chinchiná, Caldas, marzo de 1997.

De esta manera, se logró recuperar el área entre tres meses y un año, y reducir los costos de la construcción de estas obras en un 85% o 99%, en relación con los costos de las obras de concreto. Estas obras, además de
